## ИЗВЕШТАЈ

Од извршени конзерваторско реставраторски работи на објект Театар на археолошкиот локалитет Скупи во (ноември – декември) 2017 година

## **Конзерваторско реставраторски работи**

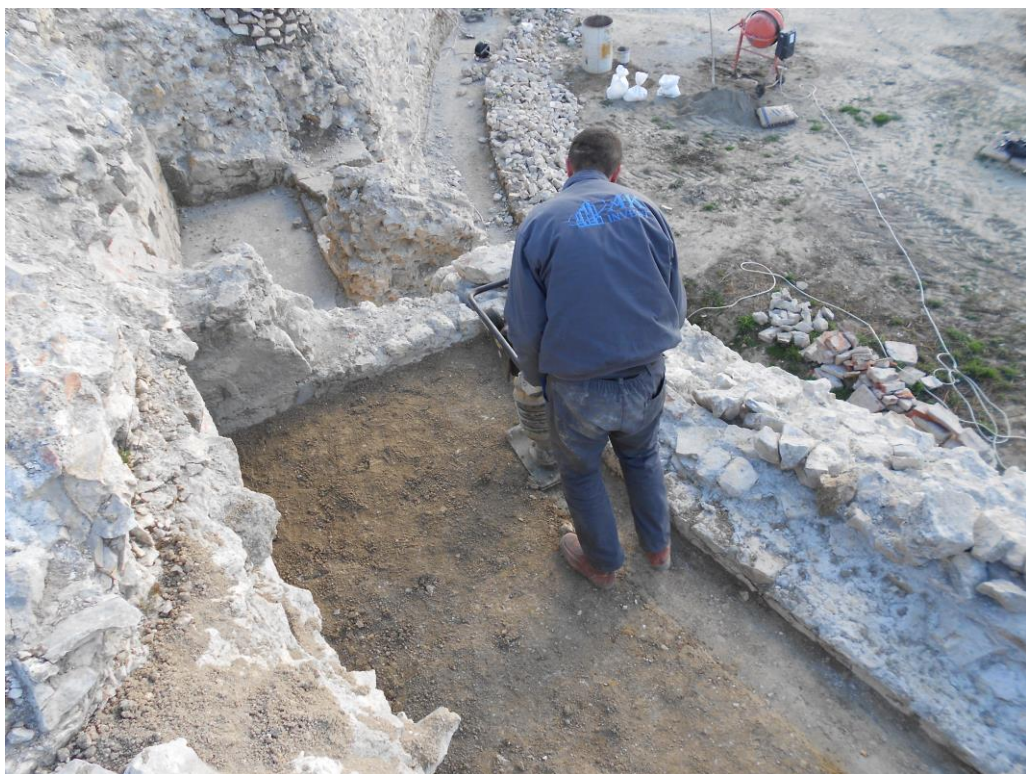
Сл.26 Набивање на слојот со земја во слепите ниши

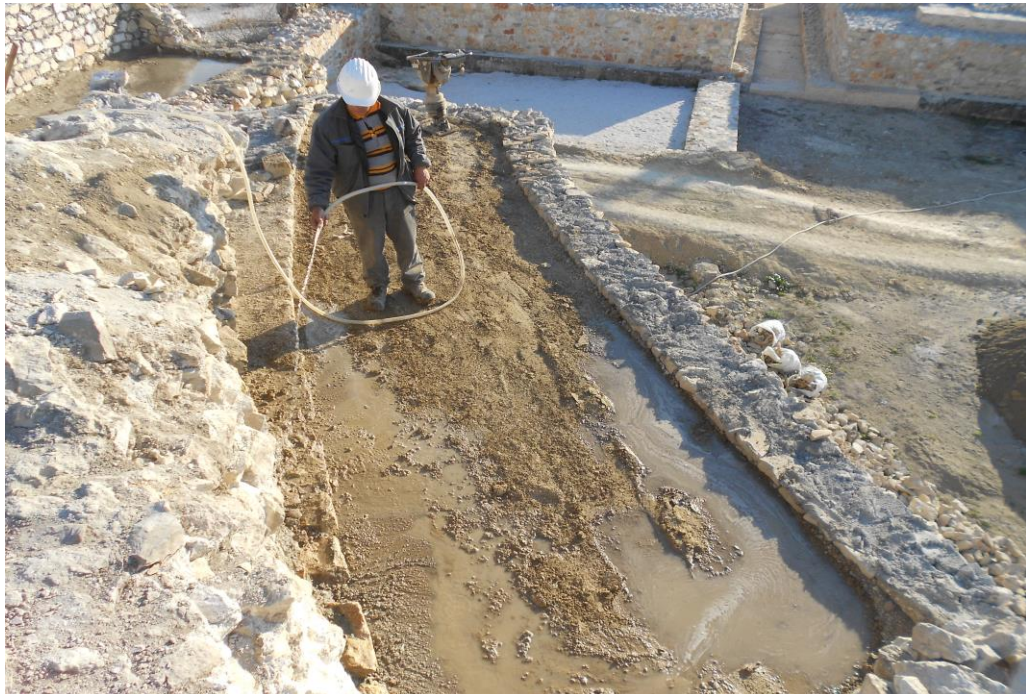
Сл.27 Полнење со вода на слепите ниши по набивањето

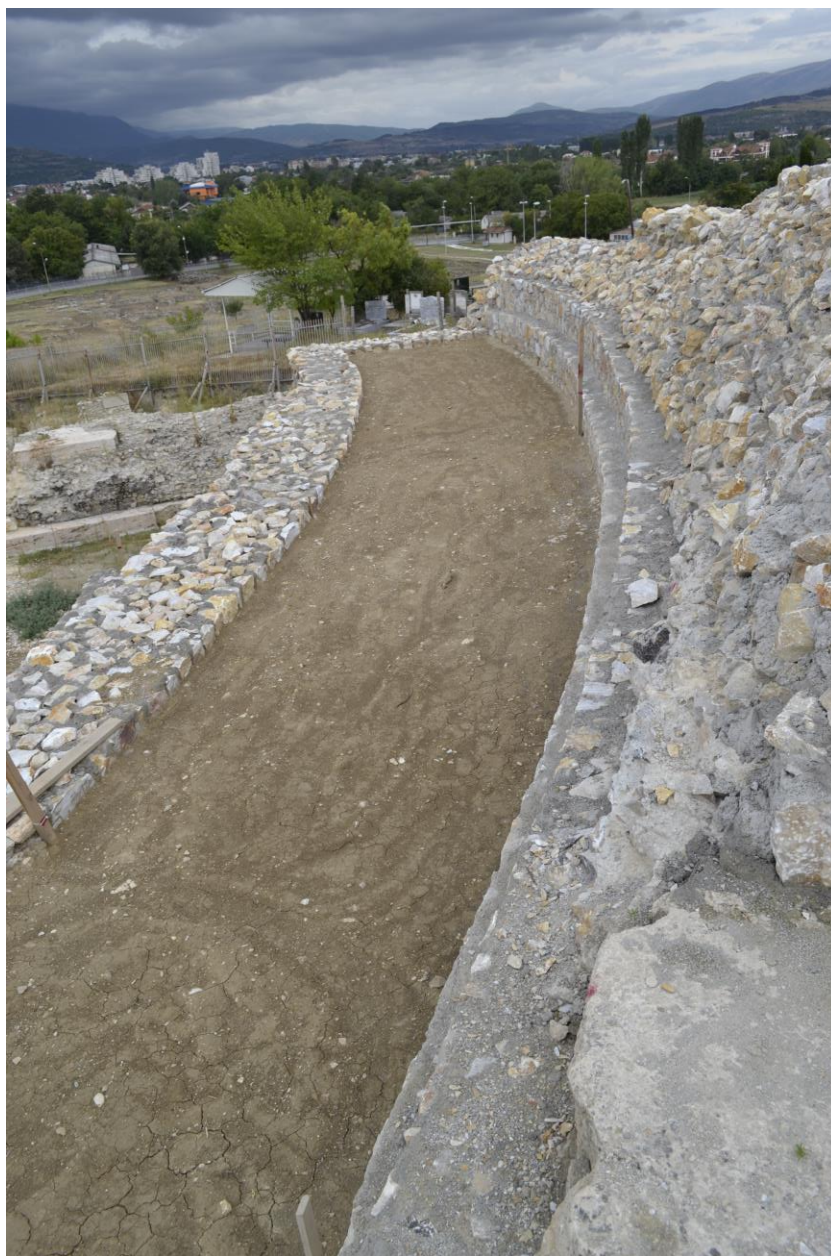
Сл.28 Западен дел од слепиот коридор 3 по полнење и набивањето со земја и камен

- Конзерваторско реставраторски работи на јадрото на циркуарен сид 3
- Конзерваторско реставраторски работи на јадрото на циркуларен сид 4
- Конзерваторско реставраторски работи на источна аналема
- Конзерваторско реставраторски работи на западна аналема
- Полнење со земја и камен во слепите ниши во циркуларен коридор 2
- Полнење со земја и камен во коридор 3
- Полнење со земја и камен во коридор 4

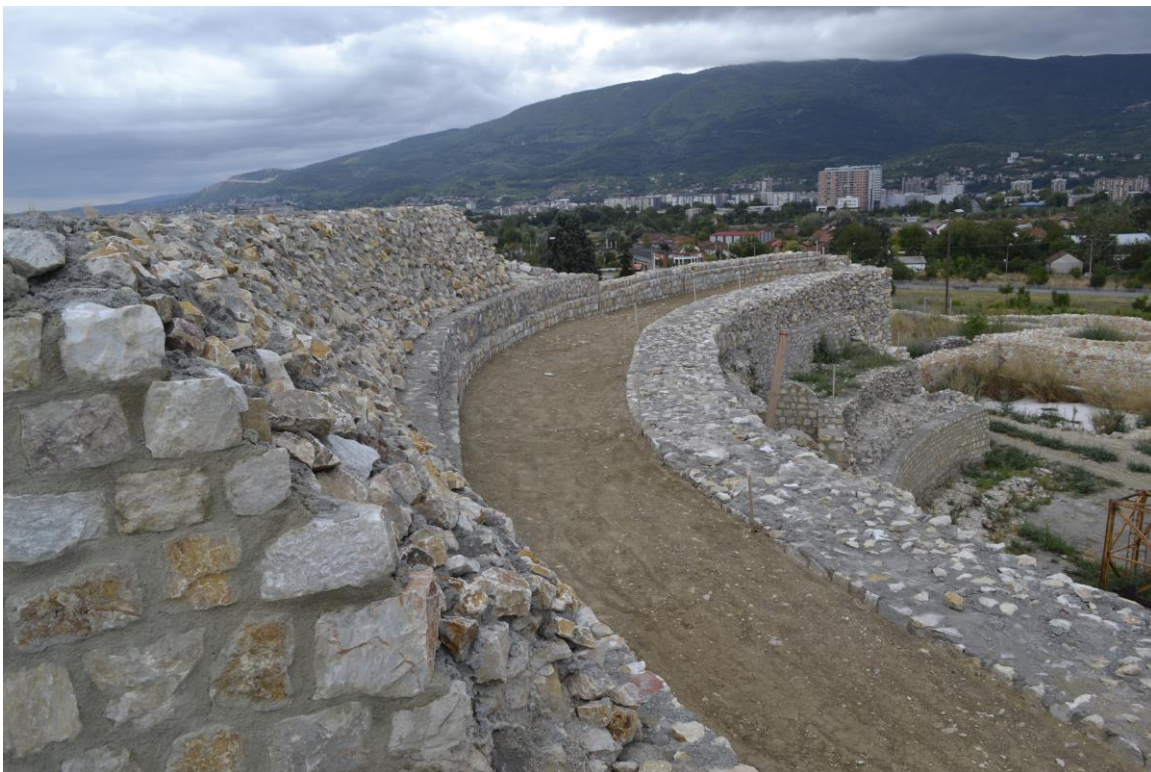
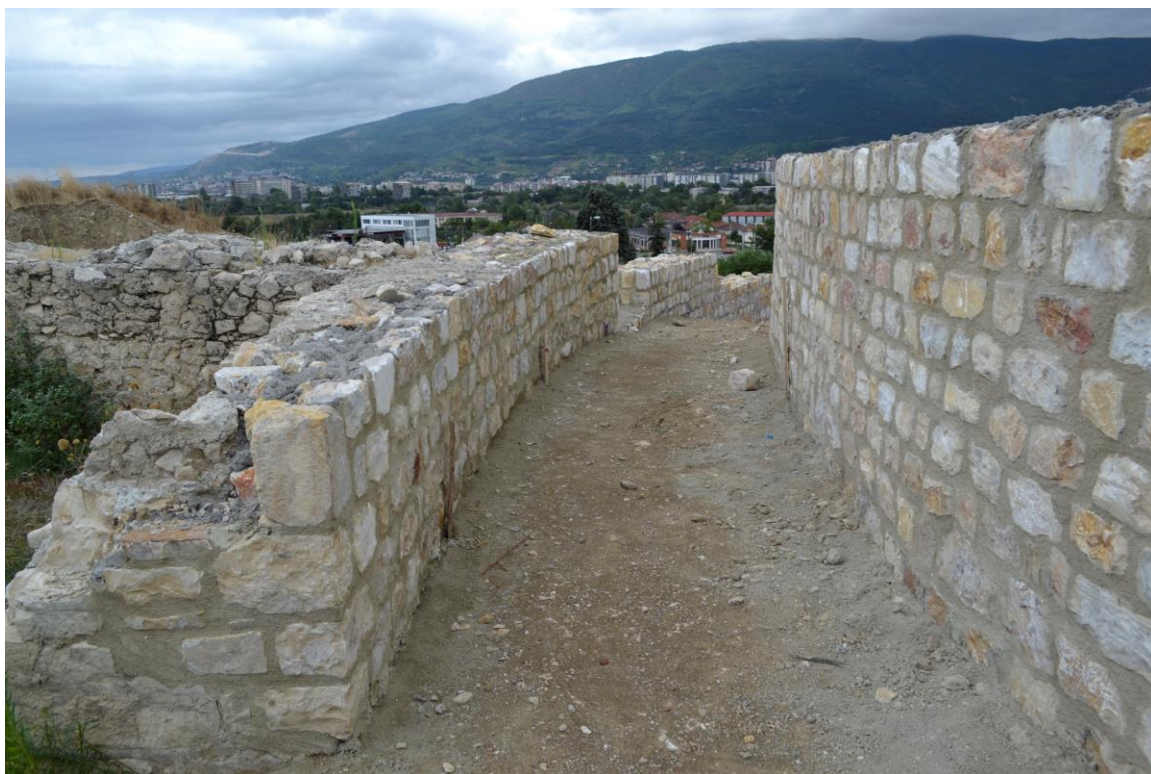
Сл.29 Источен дел од слепиот коридор 3 по полнење и набивањето со земја и камен

Сл.30 Источен дел од слепиот коридор 3 по полнење и набивањето со земја и камен

Сл.31 Источен дел од слепиот коридор 3 по полнење и набивањето со земја и камен

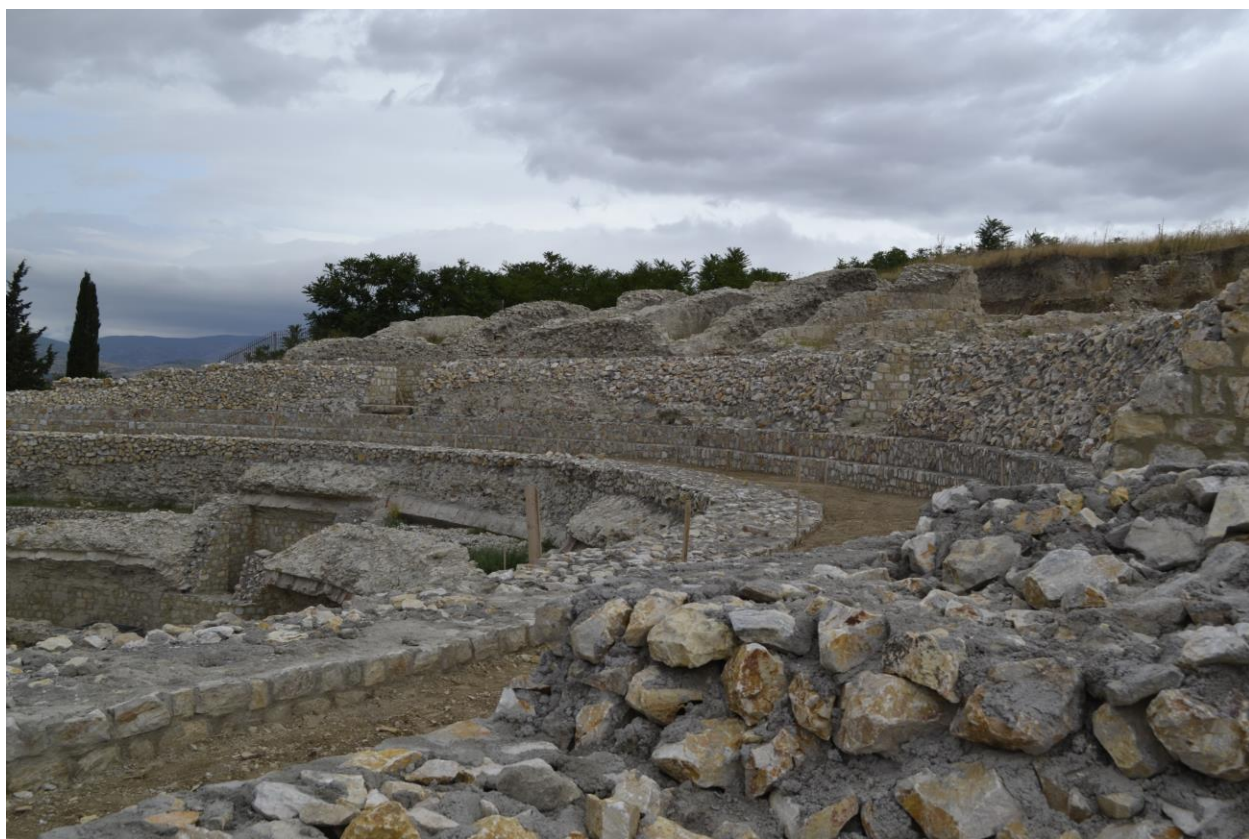
Сл.32 Панорама на дел од централниот дел од гледалиштето по конзерваторско реставраторските работи сднимено од исток

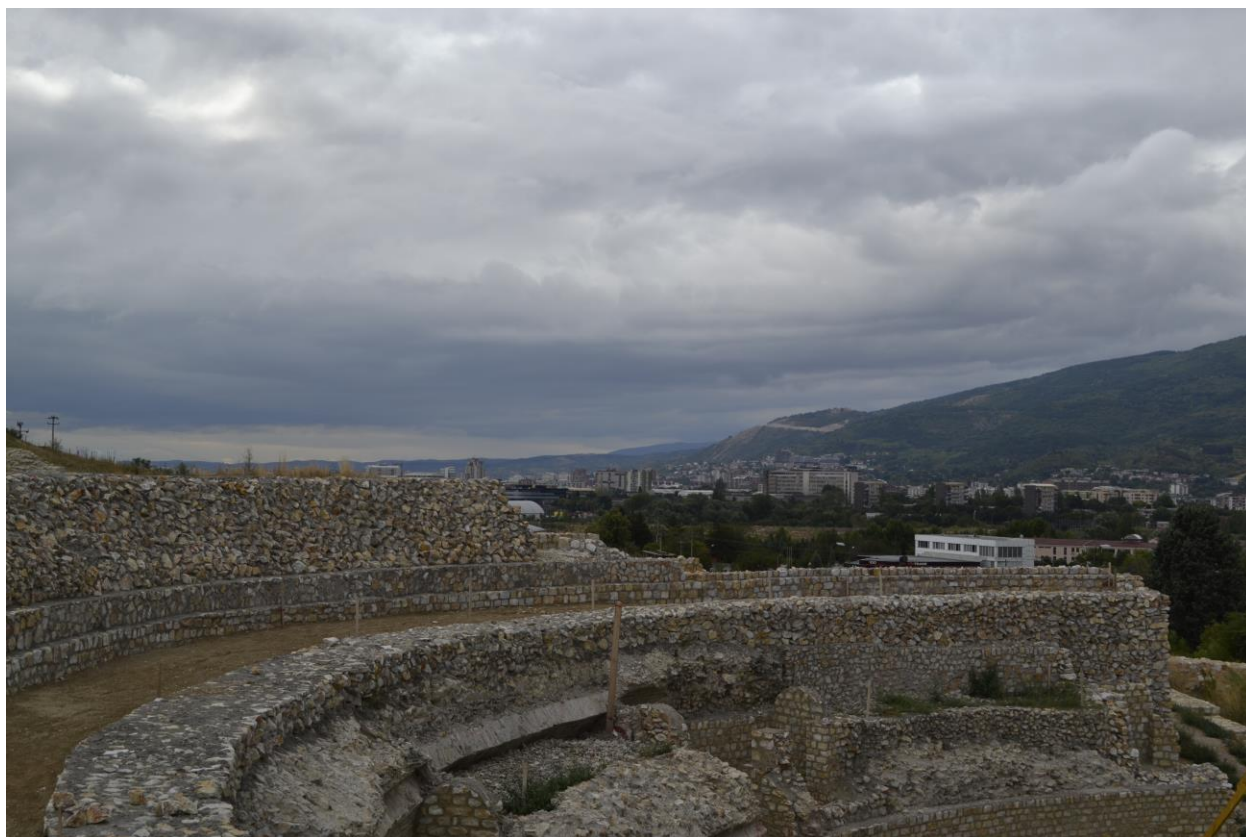
Сл.33 Панорама на дел од центалниот и источниот дел од гледалиштето по конзерваторско реставраторските работи сднимено од запад
